Fraktur eines Instruments mit Titannitrit-Beschichtung Analyse eines Zwischenfalls

Fracture of an instrument with titanium nitride coating—analysis of an incident

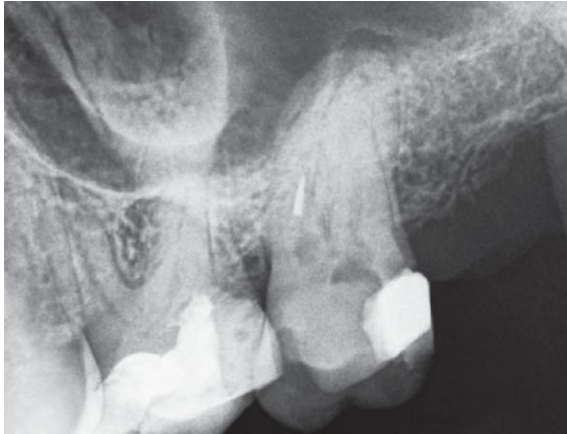
Abb. 1 Ausgangsröntgenaufnahme: Zahn 27 mit Verdacht auf Instrumentenfragment in der mesiobukkalen Wurzel. Die Wurzelkanäle scheinen stark verengt zu sein.

Auf der intraoralen Röntgenaufnahme konnte ein metall dichtes Objekt im mesiobukkalen Wurzelkanal dargestellt werden (Abb. 1). Zur weitergehenden Diagnostik wurde eine DVT-Aufnahme angefertigt (Abb. 2). Eine starke Erweiterung des mesiobukkalen Wurzelkanals bis zum Fragment ließ einen ersten Entfernungsversuch vermuten (Abb. 2a). Das metall dichte Objekt hatte eine Länge von 3 mm und lag mit seiner Spitze an der tiefen Aufteilung des mesiobukkalen Wurzelkanalsystems vom Typ VI nach Vertucci¹⁹ (Abb. 2b). Die Wurzelkanäle erschienen bis über das Foramen apicale hinaus erweitert zu sein. Palatinal war eine apikale Aufhellung zu erkennen (Abb. 2c).

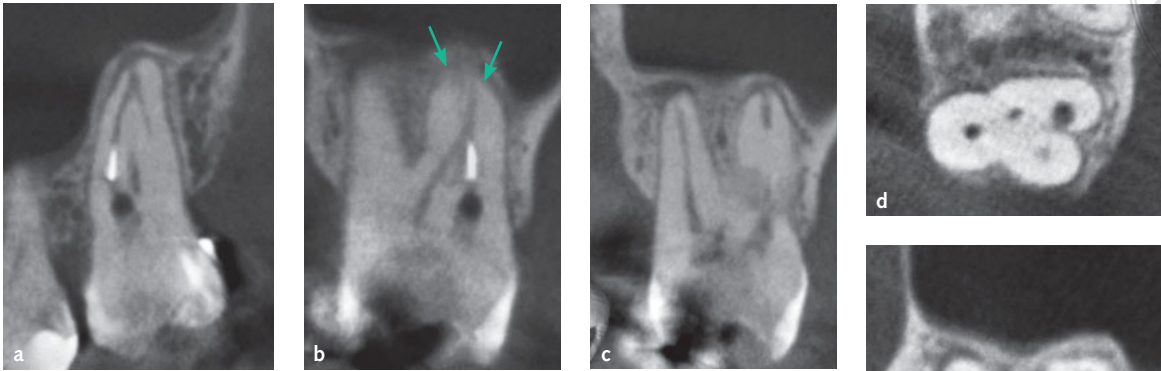
Abb. 2 a bis e Auf der DVT-Aufnahme sind die Wurzelkanäle in normaler Größe sicher zu erkennen: In der sagittalen Projektion beträgt die Länge des frakturierten Instrumentes 3 mm (a). Die schwierige Wurzelkanalanatomie besteht in einer erneuten Aufteilung der mesiobuccalen Wurzelkanalanatomie unterhalb der Wurzelkrümmung (Pfeile). Eine Torsionsfraktur als Folge eines Einklemmens des Instruments kann vermutet werden (b). Der Verdacht der apikalen Aufhellung auf der zweidimensionalen Röntgenaufnahme bestätigt sich nur palatinal (c). In der axialen Ansicht lässt sich der konfluierende Verlauf der bukkalen Wurzelkanäle verfolgen (d und e).

Die mesiobuccalen Wurzelkanäle vereinigten sich am Apex mit dem distobuccalen Wurzelkanal (Abb. 2d und e).

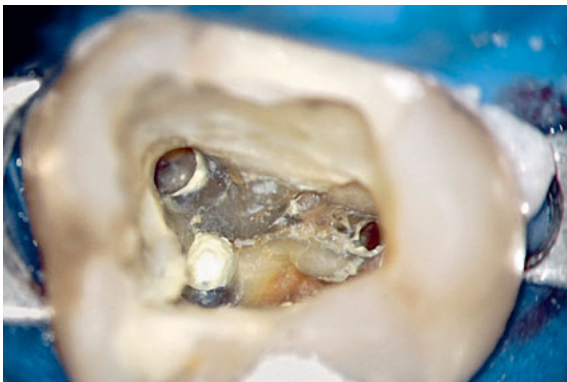
Abb. 3 Die Sicht in die nach mesiobukkal erweiterte endodontische Zugangskavität bei 16-facher Vergrößerung ermöglicht eine erste Analyse. Zahnhartgewebe verengen den Zugang zum Wurzelkanalsystem. Der MB2 wurde noch nicht aufgefunden.

pakammer vorgedrungen war und somit die Infektion der Pulpa provoziert hatte. Am Boden der Pulpakammer haftete ein Anteil von transparentem Zahnhartgewebe. Der Wurzelkanaleingang zum MB 2 war mit sekundärem Dentin überdeckt (Abb. 3). Zur Entfernung des Fragments wurde es notwendig, den Dentinüberhang und die am Boden anhaftenden Gewebe vollständig zu entfernen, um einen geradlinigen Zugang zum Fragment und einen optimalen Zugang zum Wurzelkanalsystem zu schaffen (Abb. 4).

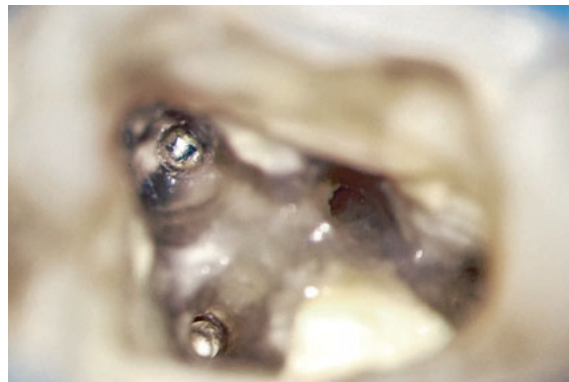
Abb. 4 Nach Abtrag des Sekundärdentins ist das Fragment mit einem dreieckigen Querschnitt im mesiobuccalen Wurzelkanal zu sehen.

Die Entfernung des Fragments gelang nach einer initialen Freilegung in mesio-palatinaler Richtung, sodass das wandständig eingeschraubte

Fragment mit Ultraschall-Technik¹⁰ in Schwingung versetzt und vollständig entfernt werden konnte. Nach einer abschließenden Präparation der tiefen Aufteilung mesiobukkal²¹ und der Ausformung einer Widerstandsform der apikal weiten Wurzelkanäle mit ProFile 04-Instrumenten wurde der thermoplastische Verschluss mit Guttapercha und 2Seal (Fa. VDW, München) möglich (Abb. 5).

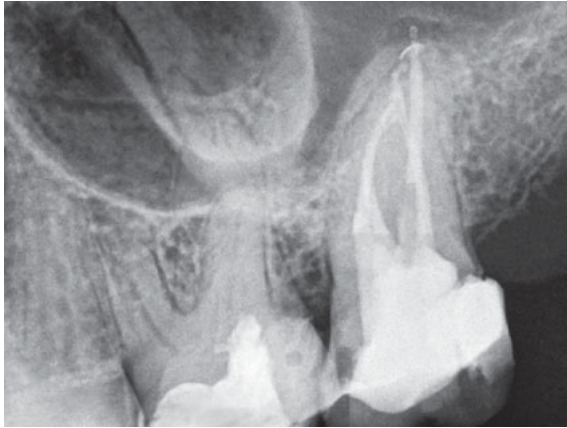
Abb. 5 Auf der Röntgenkontrolle in distalexzentrischer Projektion ist eine vollständige Wurzelkanalfüllung mit diskreter Überpresung von Sealer zu erkennen.

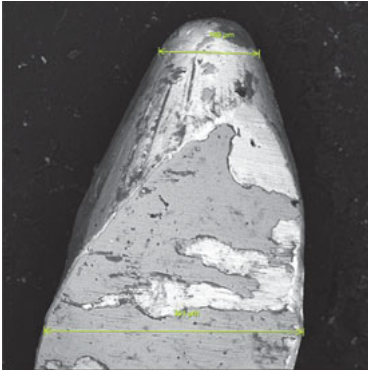
verhindern soll. Die Größe D1 mit 361 µm liegt in der Toleranz des als Größe 35 ausgewiesenen Instruments. Die Feile wurde aus einem Rohkörper gefräst und nachträglich beschichtet. Die Beschichtung besteht aus Titan-Nitrit und ist nur noch rudimentär vorhanden (Abb. 6).

Abb. 6 Die Oberfläche der Instrumentenspitze des Fragments ist gekennzeichnet von herstellungsbedingten Rillen. Die Spitze ist passiv geformt und garantiert eine gute Führung innerhalb eines Wurzelkanals. Die Beschichtung der Feile ist inhomogen und teilweise blasig eingefallen.

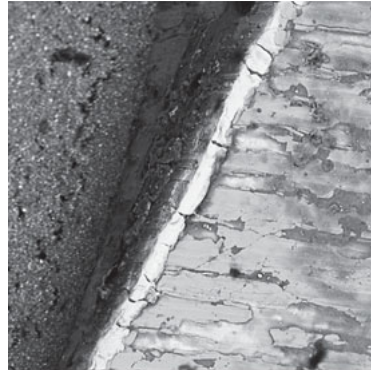
Die Oberfläche der Feilenspitze erscheint stark zerklüftet. Flächige und punktförmige Einbrüche auf der Beschichtung sind auf allen Seiten des Fragments zu beobachten, die Schneidekanten verfügen über keine Beschichtung mehr. Herstellungsbedingte Risse entlang der Schneidekante am Grat zeigen keine Anzeichen weiterer Ausbreitung trotz wiederholter Benutzung (Abb. 7).

Abb. 7 Entlang der Schneidekante ist keine Beschichtung mehr vorhanden. Der Grat weist typische Risse aus dem Herstellungsprozess auf.

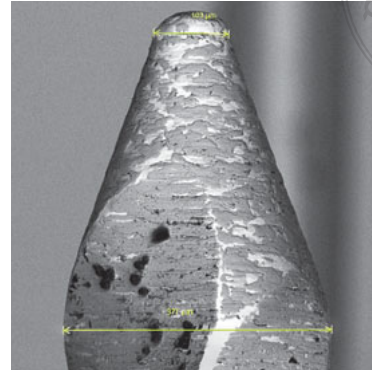
Die Feile gleicher Größe und vom gleichen Hersteller weicht in der Form und Größe an der Instrumentenspitze ab (Abb. 8). Der Durchmesser D1 liegt noch im Toleranzbereich, ist jedoch mit 371 µm größer als der Durchmesser der frakturierten Feile. Demgegenüber ist die Spitze mit 103 µm kleiner. Die Materialeigenschaften sind identisch im Vergleich zum Fragment. Die Beschichtung aus TiN ist in gleichem Maße unvollständig. Entlang der Schneidekante verfügt die Vergleichsfeile über keine Beschichtung mehr.

Abb. 8 Das benutzte Vergleichsinstrument weist im Vergleich zur frakturierten Feile eine kleinere Instrumentenspitze auf. Der Materialvergleich zeigt identische Werte zur frakturierten Feile.

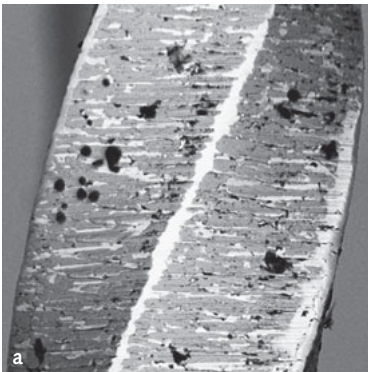
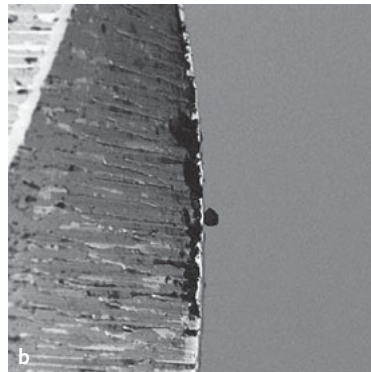
Trotz Reinigungsprozess nach den Vorgaben des Herstellers befinden sich Kohlenstoff-Ablagerungen auf der Feilenfläche und entlang der Schneidekante (Abb. 9a und b).

Abb. 9a und b Die raue Oberfläche der Feile bietet Retentionen für Ablagerungen: Entlang der Schneidekante ging die TiN-Beschichtung vollständig verloren (a). Trotz Reinigungs- und Sterilisationsprozess haften auf der Fläche und entlang des Grates Rückstände fest an (b).

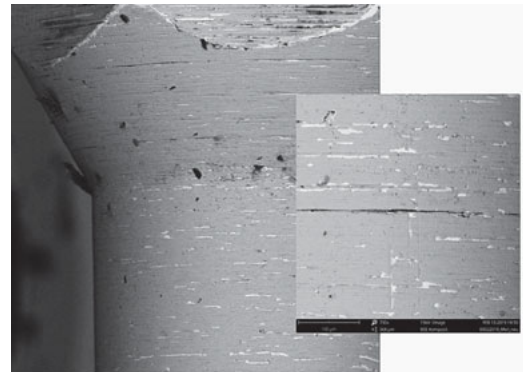
Auffällig ist, dass selbst an den mechanisch nicht strapazierten Anteilen der Feile die Beschichtung unvollständig ist. Industrielle Verunreinigungen innerhalb der Beschichtung und Risse sind auf dem Instrumentenschaft zu erkennen (Abb. 10). Aus diesem Grund wurde es erforderlich, eine unbenutzte Feile gleicher Größe zum Vergleich der vermuteten Fehler auf den benutzten Feilen heranzuziehen.

Abb. 10 Auf der mechanisch unbenutzten Fläche liegt die TiN-Beschichtung unvollständig mit vereinzelt Einrissen vor.

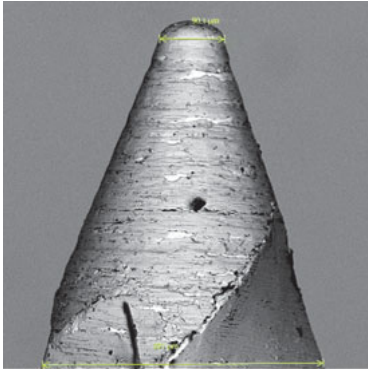
Die Spitze des Instruments hat einen Durchmesser D1 von 391 μm und weicht damit von der als Größe 35 ausgewiesenen Größe deutlich ab (Abb. 11). Die Beschichtung der NiTi-Feile mit TiN

Abb. 11 Das unbenutzte Instrument weist die gleichen Beschichtungsfehler wie das benutzte Instrument auf. Die Materialzusammensetzung ist identisch zu den Vergleichsinstrumenten. Lediglich in der Dimension liegen Abweichungen vor, die jedoch nicht an der einheitlichen farblichen Codierung erkennbar sind.

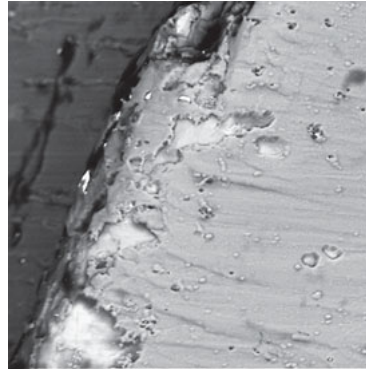
ist über die gesamte Feilenoberfläche unvollständig. Die Schichtstärke beträgt etwa 1 μm . Insbesondere auf den Schneidekanten liegt das Material nicht optimal auf. Spalten zwischen Beschichtung und NiTi lassen einen frühzeitigen Verlust bei mechanischer Beanspruchung vermuten (Abb. 12). Entlang der Schneidekante sind ausgedehnte Grate mit herstellungsbedingten Teilfrakturen zu erkennen (Abb. 13). Ebenso wie bei der benutzten Feile ist die Beschichtung am Schaft der Feile unvollständig. Risse sind in der Beschichtung und der Feile vorhanden. Benutzte und unbenutzte Feile unterscheiden sich in der Art der Beschichtung und den herstellungsbedingten Mängeln damit nicht.

Abb. 12 Die Beschichtung auf der NiTi-Legierung ist entlang der Schneidekante inhomogen. Eine verbesserte Schneidleistung oder Reinigungsfähigkeit ist nicht zu erwarten.

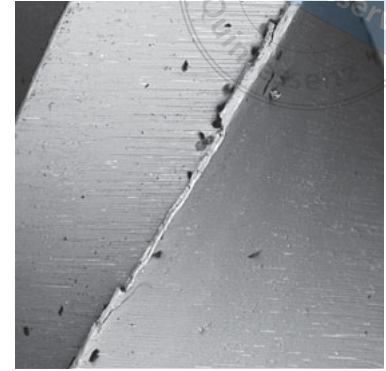
Abb. 13 Im Vergleich zu den benutzten Feilen sind teilfrakturierte, scharfkantige Grate entlang der Schneidekante des neuen Instruments zu erkennen.

An den gebrauchten als auch der ungebrauchten NiTi-Feile ist zu erkennen, dass die Beschichtung mit 1 µm unvollständig vorlag. Die unbenutzte Feile wies scharfkantige Grate auf, die bei den benutzten Feilen in diesem Ausmaß nicht mehr zu erkennen waren. Damit erscheint allein durch die scharfkantigen Grate das neue Instrument gegenüber gebrauchten Feilen eine größere Schneidleistung im Test erreichen zu können. Die Beschichtung hat auf die Schneidleistung keinen entscheidenden Einfluss, da sie sich im Verlauf der Anwendung im Wurzelkanal von der NiTi-Feile löst. Diese Beobachtung wurde in einer In-vitro-
