## Revisionsbehandlung Zahn 37

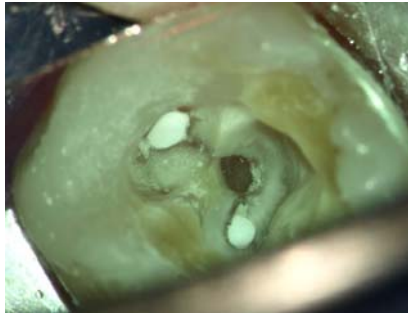
1

Vor Überkronung eines Zahnes ist der Zustand einer vorhandenen Wurzelkanalbehandlung kritisch zu überprüfen (1). Im vorliegenden Fall zeigte sich eine unzureichende WF am Zahn 37 mit interessanter konfluierender Kanalanatomie (4); siehe auch Zahn 38. Die vorsichtige Entfernung des WF-Materials erfolgte mit ultraschall-aktivierten Instrumenten. Anschließend wurde bis 35/04 rotierend aufbereitet und eine Kontrollaufnahme angefertigt (5). Nach gründlicher Desinfektion und Trocknung (2) wurde in vertikaler Kondensation mit AH26 und Guttapercha gefüllt (3,6) und die Kavität dentinadhäsiv bis in die Kanäleingänge verschlossen. Das Einbringen eines adhäsiven SSA war nicht notwendig (7).
