Hedstömfeilen sind leider nicht immer golden

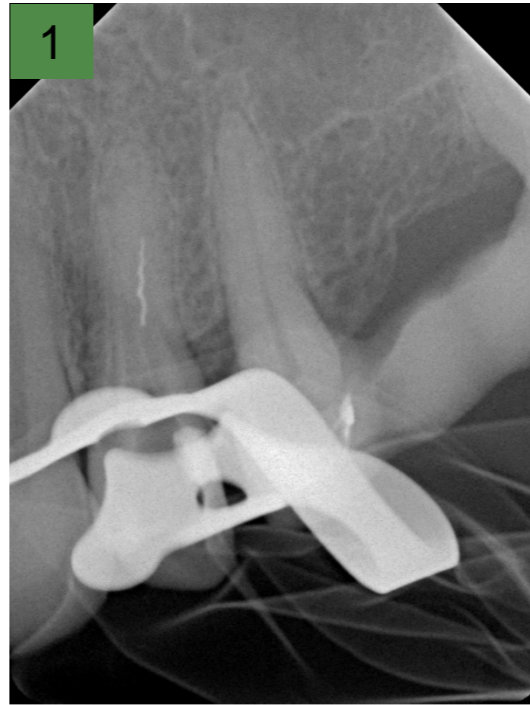
Die Patientin stellte sich mit einer Überweisung und der Bitte um Entfernung einer frakturierten Hedströmfeile vor (1). Was zunächst relative einfach aussah, entpuppte sich als im Laufe der Behandlung doch relative schwieriger Fall. Nach Kofferdamanlage, Präparation der Zugangskavität und Darstellung des Instrumentenfragments, stellte sich leider heraus, dass die Hedströmfeile doch ganz ordentlich im Kanal verkeilt war. Insgesamt waren drei Behandlungssitzungen zum Entfernen des Fragments (2,6) und der anschließenden Aufbereitung der beiden Wurzelkanäle erforderlich (3). Der Versuch einer Entfernung durch Herausdrehen mit Hilfe der Kanülentechnik misslang, so dass das Fragment sich nur durch Umfahrung mit Ultraschall lockern und vollständig entfernen ließ (6). In der vierten Sitzung erfolgte dann die definitive Wurzelfüllung in vertikaler Kondensation (4, 7, 8).
