Der „einfache“ Prämolare

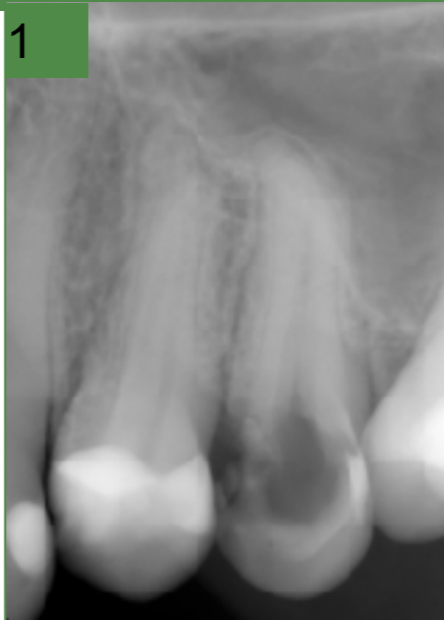
Recht harmlos erscheint das vom Patienten mitgebrachte Röntgenbild des Zahnes 25 (1). Die zu erwartenden Schwierigkeiten offenbaren sich erst in der dreidimensionalen Darstellung (3): Der bukkale und der palatinale Wurzelkanal kreuzen einander 3mm vor Apex. Zwei Herangehensweisen waren denkbar: 1. Abtragen der Verbindung zwischen beiden Wurzelkanälen, bis im Kreuzungsbereich der Blick in die bukkale und palatinal Mündung direkt möglich ist. 2. Unsere favorisierte Variante: Aufbereitung des palatinalen Wurzelkanals unter Ausformung der bukkalen Mündung, Aufbereitung des bukkalen Wurzelkanals unter Ausformung der palatinalen Mündung. Dies gelang mittels vorgebogener Profile- Instrumente. Die Wurzelfüllung erfolgte in gleicher Herangehensweise nach Desinfektion und Trocknung der Kanalsysteme (4). Nach Abschmelzen der bukkalen WF und Säuberung im Kreuzungsbereich erfolgte die Wurzelfüllung der palatinalen Mündung von bukkal. Nach Röntgenkontrolle erfolgte das Backfill in beiden Kanälen (5). Die Abschlusskontrolle lässt keinen Rückschluss mehr auf die anatomischen Besonderheiten und die Schwierigkeiten in der WKB zu.
