**Wurzelkrümmung und Instrumentenfraktur**

**Eckdaten:** 25 - Wurzelkanalbehandlung 2000,  
24 - bei Applikation der med. Einlage Fraktur  
Lentulo durch HZA, geplante prophetische  
Neuversorgung 24 und 25, 2016 Vorstellung auf  
Überweisung HZA mit der Fragestellung  
Möglichkeit Fragmententfernung und nachfolgend  
Wurzelkanalaufbereitung und -füllung 24 und 25

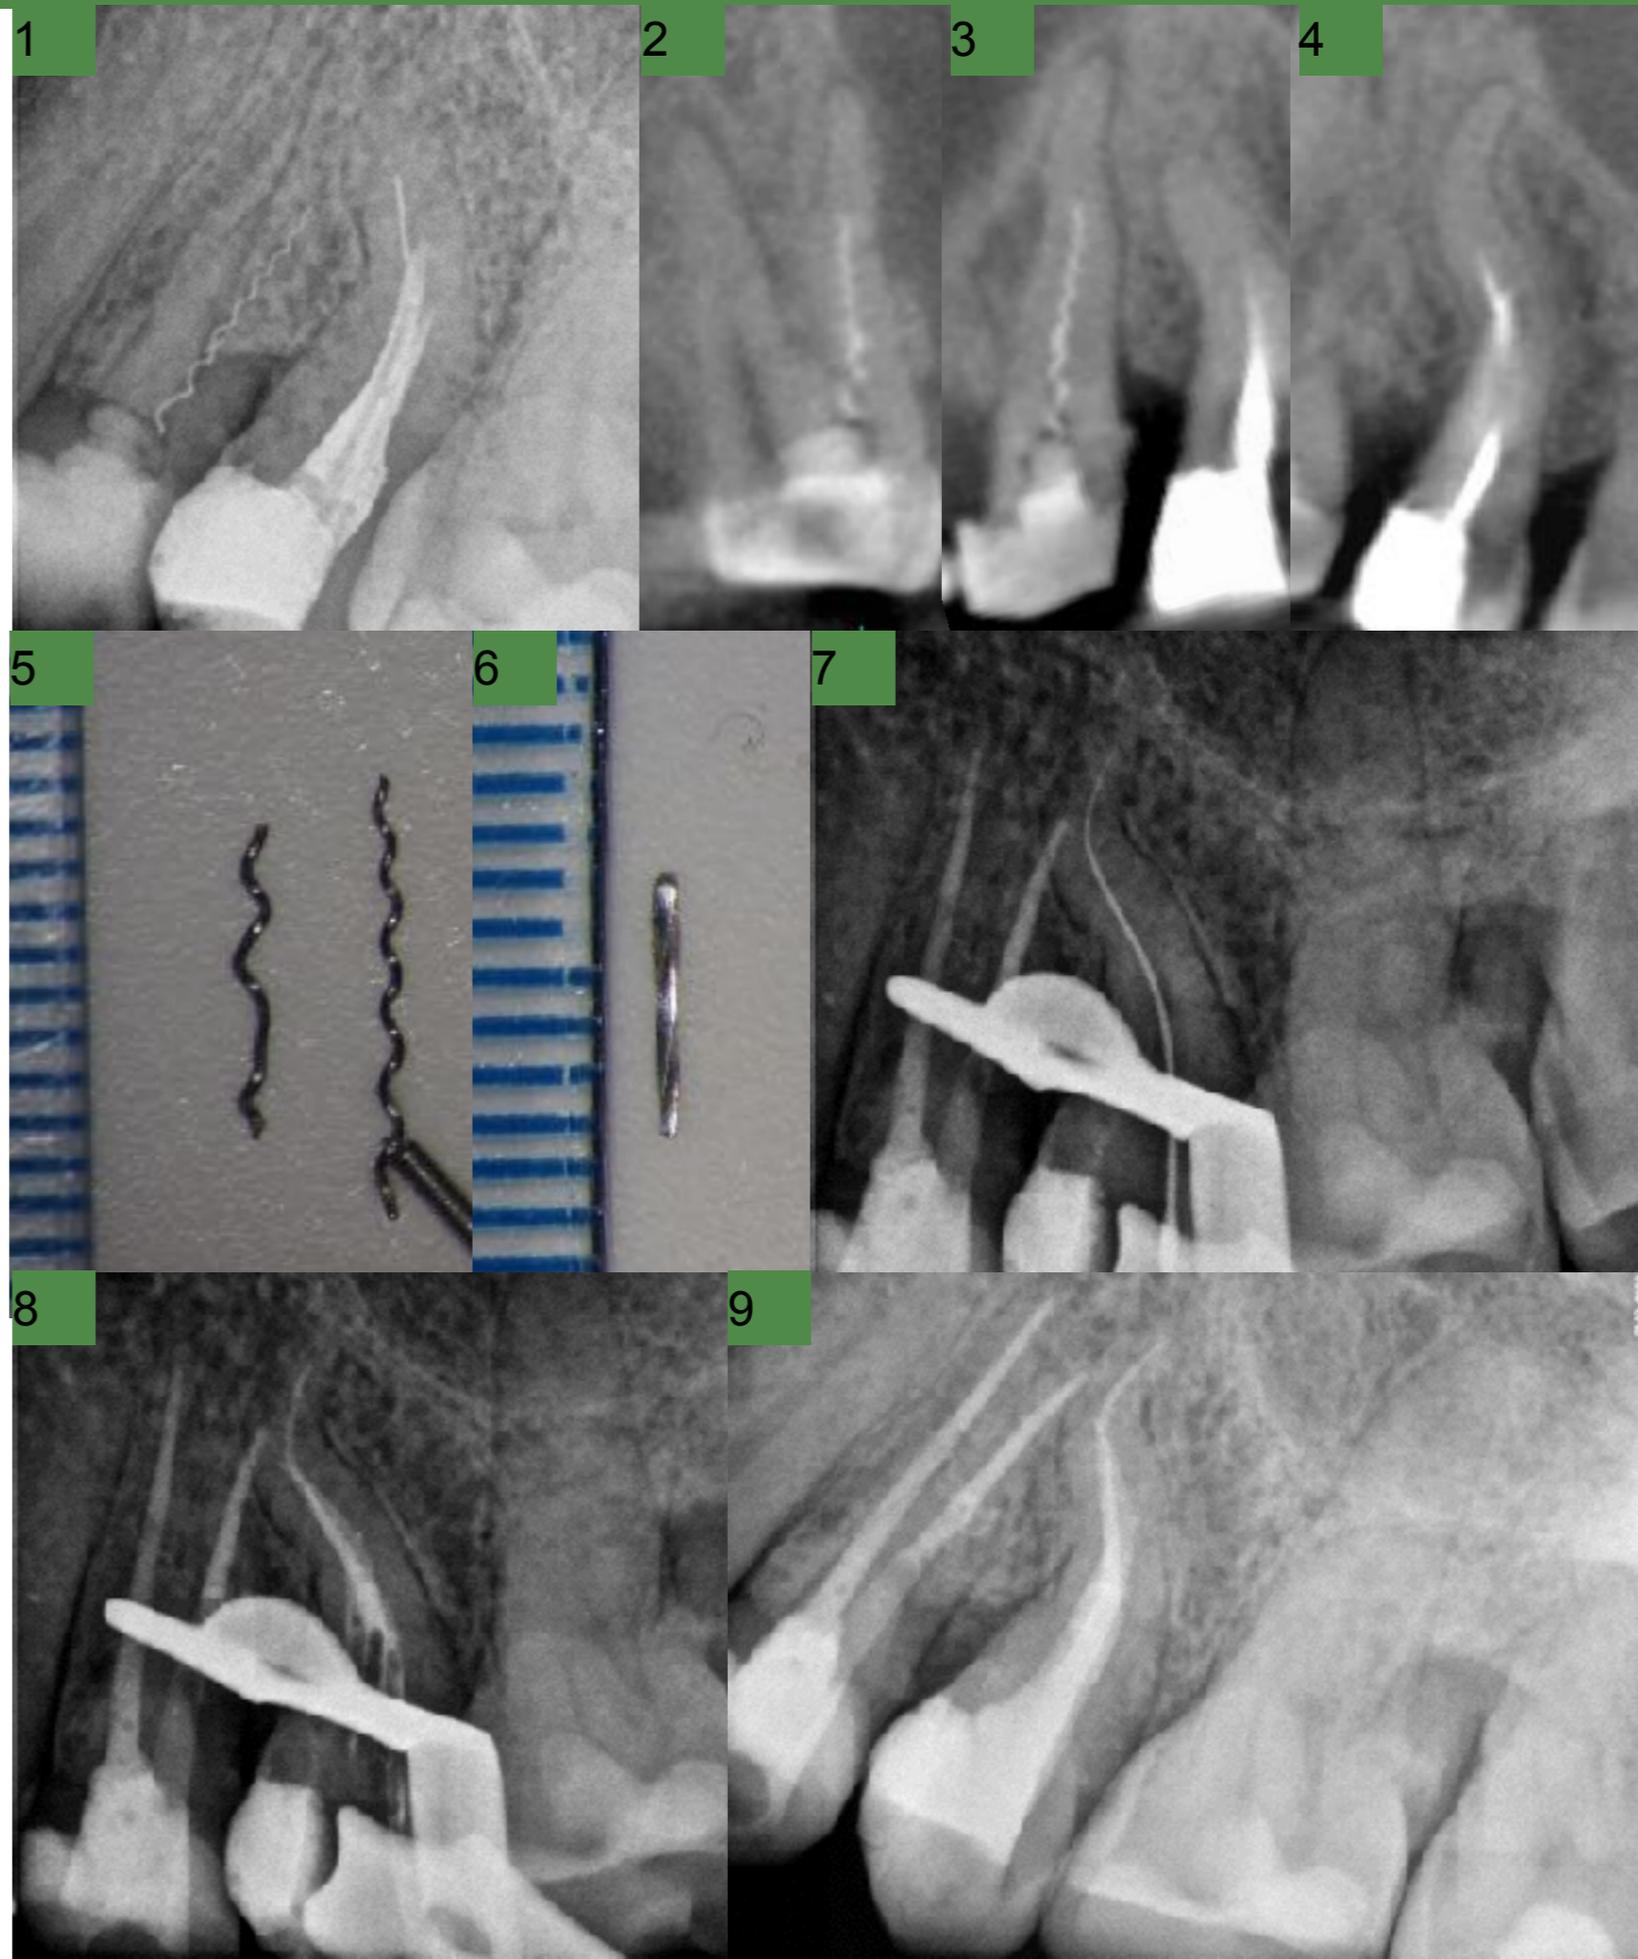
**Klinisch und radiographisch** V. a. unbearbeitete  
Wurzelkanalsystem-abschnitte, V. a.  
Instrumentenfragmente 24 und 25, unvollständige  
WF 25 bei starker Wurzelkrümmung, kein Anhalt  
für vertikale Wurzelfrakturen, Perkussion negativ,  
keine Druckdolenz im Vestibulum, ST bis 4mm

**Diagnosen:** Chronische apikale Parodontitis  
Zähne 24 und 25 bei unvollst. WF 25 und  
Instrumentenfraktur

Röntgenographischer Ausgangsbefund Zahnfilm  
(1) und DVT- Ausschnitt (2-4),  
Instrumentenfragmente (5,6), Messaufnahme  
Zahn 25 (7), WF- Kontrolle vor Verschluss (8),  
Abschlusskontrolle (9)

Je einzeitiges Vorgehen: Präendodontischer  
Aufbau, Trepanation, Darstellung und Entfernung  
der Wurzelfüllung bei 25, Entfernung der  
Fragmente, chemomechanische Reinigung,  
Wurzelfüllung, Kompositverschluss
