### 16 langes Fragment tief im gekrümmten Kanal

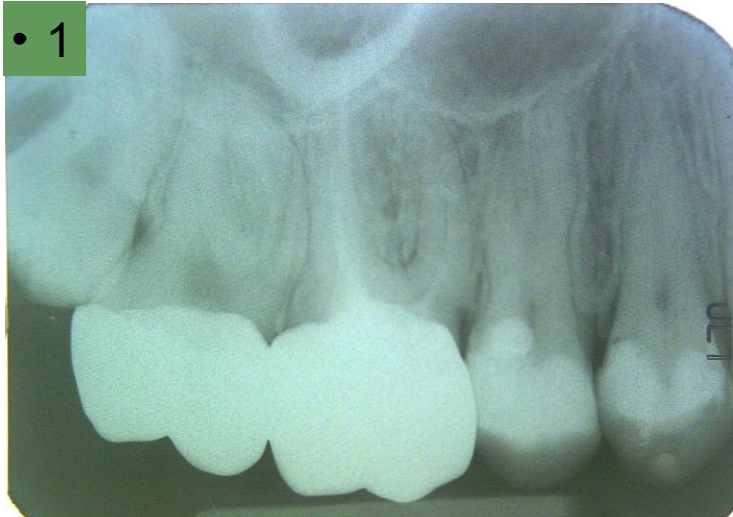
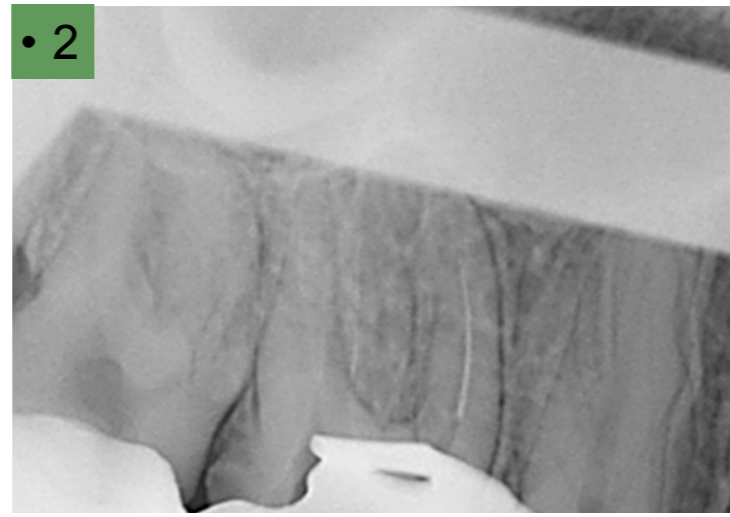
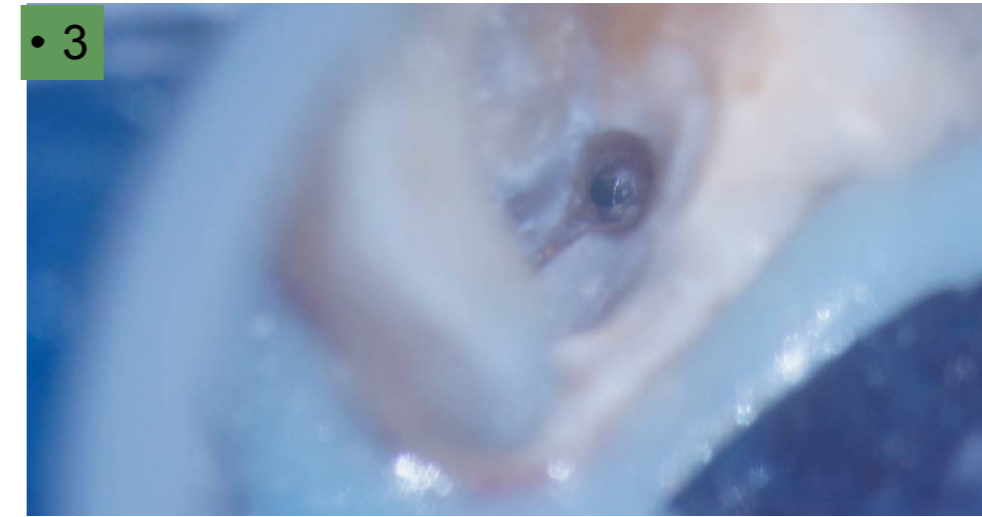
Auf Grund unvollständiger Wurzelkanalfüllung sollte vor prophetischer Neuversorgung eine endodontische Revision des 16 erfolgen (1). Dabei kam es zur Fraktur der initialen Aufbereitungsfeile (ProFile 15/04, 6mm) im Bereich der koronalen Krümmung des mb2 Kanals (2). Der Zahnarzt entschied sich mit dem Patienten für eine Überweisung zur Entfernung des Fragmentes mit Weiterführung der Wurzelkanalbehandlung. Die Gründe für die Überweisung waren: 1. die Lage des Fragmentes: ca 2mm unter dem Pulpaboden, 2. die Friktion des Fragmentes durch die Länge (6mm) und Lage im Bereich der Krümmung. Nach Darstellung des Fragmentkopfes für ca 1mm mittels Ultraschall (3) konnte die Drahtschlinge (0,075mm) eines FragRemovers platziert und das Fragment in Toto entfernt werden (4) (5). Die Wurzelfüllungskontrolle zeigt den begrenzten Substanzverlust für diese Fragmententfernungstechnik (6).
