Seltene Anatomie

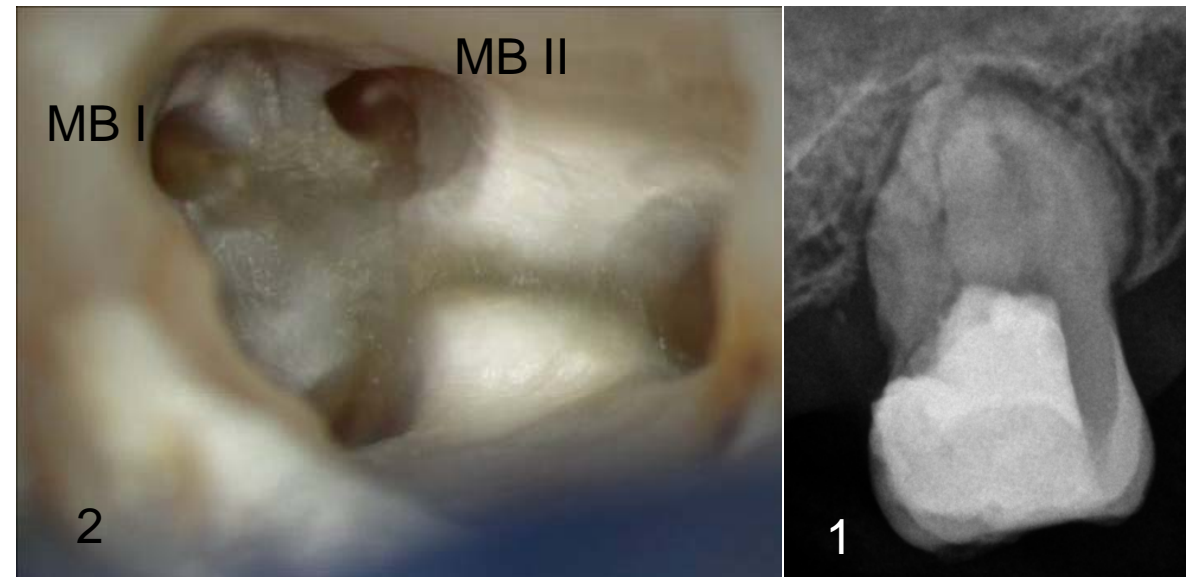
Der überwiesene Patient bat um Erhaltung des Zahnes 28, damit dieser nach erfolgreicher endodontischer Therapie als Brückenpfeilerzahn Verwendung finden kann (Abb. 1). Nach Abschluss der Präparation der endodontischen Zugangskavität fanden sich die typischen vier Wurzelkanäleingänge exakt an der zu erwartenden Position. Erst im Verlauf der Erweiterung fiel auf, dass sich jeweils der MB1 und der MBII erneute im mittleren Wurzelkanaldrittel aufteilten (Abb. 2 und 3). Darüber hinaus fand sich nach mesial ein großer Seitenkanal, der aufgrund seiner möglichen Beziehung zum marginalen Parodont minimalinvasiv erweitert, gereinigt und thermoplastisch verschlossen wurde (Abb. 4). Die distalen Wurzelkanäle und der palatinale Wurzelkanal wiesen starke Mehrfachkrümmungen auf (Abb. 5).
